# Dommmages dus aux pics

## Situation

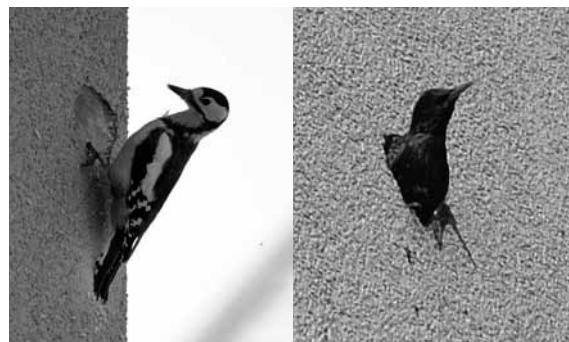
Fig. 1: Pic épeiche et son trou sur une façade à isolation extérieure (R. Oeschger)

Fig. 2: L'humidité pénètre par les trous de pics dans la façade et amoindrit son effet isolant. Refermez donc les trous le plus rapidement possible! Les réparations sont par contre taboues tant que les étourneaux ou d'autres oiseaux y élèvent leurs petits. Leurs nichées sont protégées par la loi!

Chaque année, 20 à 50 cas de dommages dus aux pics sur des façades sont signalés à l'ASPO/ BirdLife Suisse et à la Station ornithologique suisse, surtout dans les agglomérations du Plateau. Il s'agit toujours de façades munies de panneaux d'isolation en mousse rigide de polystyrène, d'un treillis d'armature et d'un crépi à grains plutôt grossiers (min. 2 mm). La plupart des responsables sont des pics épeiches (fig. 1), très rarement des pics verts. Les oiseaux forent un ou plusieurs trous dans les façades, pouvant atteindre la taille d'un poing. Ces trous sont parfois réutilisés par d'autres espèces (fig. 2). Les angles des maisons semblent particulièrement touchés.

rieure doivent lui sembler appropriées pour y creuser une cavité où dormir : le crépi dur ressemble à de l'écorce et le polystyrène sous-jacent à du bois vermoulu.

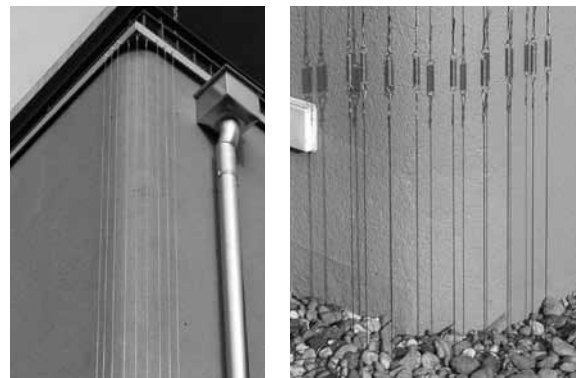
Fig. 3: Fils d'acier sur les parties de la façade menacées par les pics, et détails des éléments tendeurs (photos V. Döbelin).

Des fils d'acier verticaux (voir fig. 3), tendus aux endroits sensibles de la façade à env. 5-7 cm du crépi et à max. 12 cm les uns des autres, empêchent aussi les pics de s'y poser, tout comme les systèmes de fils de fer tendus pour les façades végétalisées. Choisissez, au lieu du lierre et de la vigne vierge, des plantes grimpantes sur palissages et sans crampons, telles que la clématite blanche ou le chèvrefeuille des jardins.
